# MITTAUSRAPORTTI

GESTERBYN KOULUALUE, RAKENNUS C, LIIKUNTASALI  
SISÄILMASELVITYS

13.9.2017

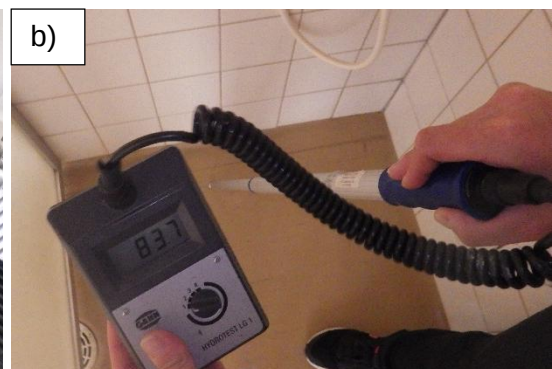
Rakennuksessa C tehtiin pintakosteuskartoitus. Pintakosteusilmaisimen lukemat vaihtelivat pääasiassa välillä 55...65. Pintakosteusilmaisimella todettiin kahdessa paikassa hieman kohonneita lukemia. Toinen sijaitsi ulko-oven vieressä ulkoseinän alaosassa (kuva 5a), jossa pintakosteusilmaisimen lukema oli tilliseinän alaosassa 88 (ylempänä 57). Toinen kohta oli kuntosalin takana olevassa pienen pukuhuoneen suihkutilan lattiasa (kuva 5b), jossa pintakosteusilmaisimen lukema oli 84 (muualla 55-65). Lattian vedeneristeenä on märkätilan muovimatto. Kohdassa oli myös kopoa, eli vedeneriste on irti alustasta.

**Kuvat 5 a ja b.** Rakennuksessa havaittiin kaksi hieman kohonnutta pintakosteusilmaisimen lukemaa. Eteisessä (a) ja kuntosalin suihkutilassa (b). Eteisen maton alla ei havaittu vaurioitumista eikä kohdassa ollut mikrobiperäistä hajua.

Kohonneet pintakosteuslukemat olivat hyvin paikallisia, eikä ulkoisia merkkejä kosteuden aiheuttamista vaurioista havaittu. Kuntosalin takana olevassa suihkutilassa lattian vedeneriste on irti alustasta, joten vedeneristeen alle on todennäköisesti kulkeutunut kosteutta. Suihku vaikutti olevan vähäisellä käytöllä. Mikäli suihkutila halutaan ottaa käyttöön, tulee rakenteen kosteuspitoisuudet selvittää tarkemmin rakennekosteusmittauksin ja tarvittaessa kuivattaa rakenteita ennen uuden vedeneristeen asentamista.
